Ressourcenschonendes und zukunftsfähiges Weiterbauen - am Beispiel der Alsterschwimmhalle in Hamburg

Sven Plieninger, Sandra Niebling, Sebastian Grotz

schlaich bergemann partner, Stuttgart

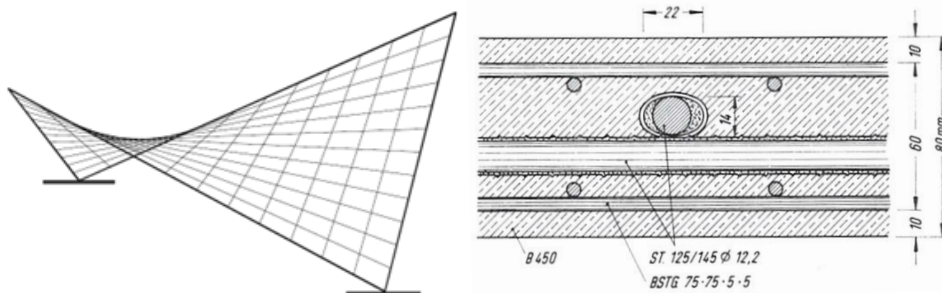
Eine Hyperfläche wie die der Alsterschwimmhalle lässt sich aus Geraden zwischen zwei gegenüberliegenden Rändern, die in gleichviele und gleichgroße Teile unterteilt sind, erzeugen. In diesen Erzeugenden wurden Spannglieder in die nur 80mm starke Schale eingelegt. Sie sind in den aufgevouteten, dreiecksförmigen Randträgern verankert. Die Dachschale ist zusätzlich schlaff bewehrt, um Risse zu begrenzen. Die damals vorgesehene Betondeckung beträgt, für heutige Verhältnisse sehr geringe, 10mm.

Abbildung 3: Detail Lage der Bewehrung
© Nachlass Jörg Schlaich

Die sich über 50 Jahre entwickelte Carbonisierungstiefe des Betons lag an der Unterseite der Schale bei bis zu 28mm und reicht damit an die Hüllrohre der Spannglieder heran. Es wurden jedoch keine Korrosionserscheinungen festgestellt, die über das Maß des Einbaus hinausgehen. Dies ist auf die kontrollierte Umgebungsluftfeuchtigkeit von max. 65% zurückzuführen, die unter der abgehängten Decke durch eine Klimatisierung erreicht wurde. Diese Bedingungen sorgen auch in carbonisiertem Beton für unbedenkliche

Korrosionsraten. Da die betrieblichen Maßnahmen für die Begrenzung der relativen Luftfeuchte während der Sanierungszeit nicht beibehalten werden konnten, wurde für die Bauphase ein aktiver Kathodischer Korrosionsschutz (KKS) vorgesehen. In einigen Bereichen der Schale gab es lokale Schadstelleninstandsetzungen der schlaffen Bewehrung, wobei Kiesnester und Fehlstellen saniert wurden.

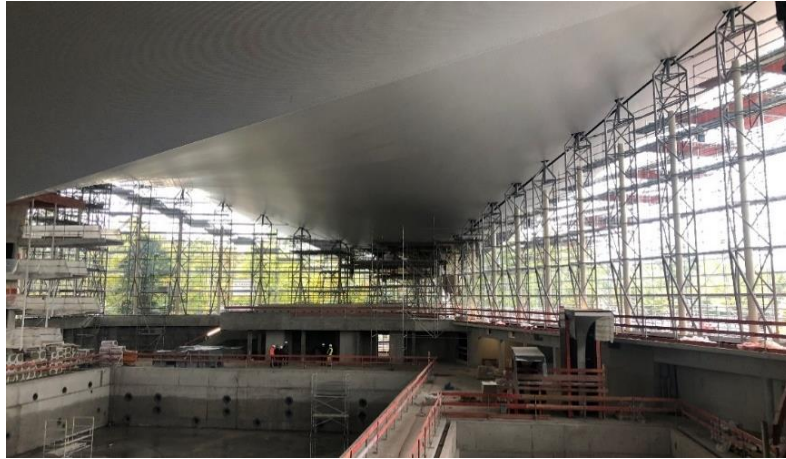
Damit die heute geltenden bauphysikalischen Anforderungen an die Fassade erfüllt werden konnten, musste die Verglasung erneuert werden. Dies führte jedoch zu höheren Eigengewichtslasten aus dem Glas und damit zu einer höheren Beanspruchung der Gitterstützen.

Abbildung 4: Foto Fassade während der Bauzeit
© sbp/Sebastian Grotz

Für das Sanierungskonzept der „neuen“ Glasfassade wurden gemeinsam fachübergreifend verschiedene Varianten diskutiert. Um eine Einschätzung über gegebenenfalls vorhandene Tragreserven in den Aluminiumfassadenstützen treffen zu können, wurden statische Untersuchungen des Bestandes nach und unter Berücksichtigung der erhöhten Glaslasten gemacht. Die Nachrechnung der Bestandsstützen mit den Windlasten der Bestandsstatik ergab, dass die Stützen keine ausreichende Tragreserve aufwiesen, um eine deutlich schwerere 3-fach Verglasung ausführen zu können. Es gab in den meisten Stützen allerdings genügend Reserven, die den Einsatz einer 2-fach Verglasung ohne eine aufwändige Ertüchtigung ermöglichte. Lediglich die Stützen in den Eckbereichen mit erhöhten Windlasten hatten keine ausreichenden Tragreserven und mussten daher ersetzt werden.

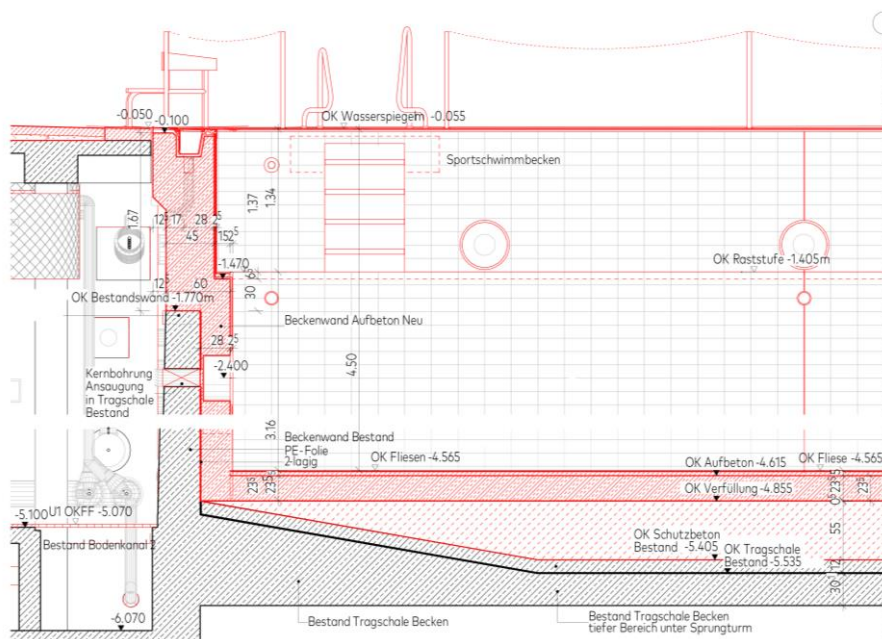
Umbau des Beckenrandes von einer Rinne hin zu einer Finnischen Rinne, bei der der Wasserspiegel auf derselben Höhe wie der Beckenumgang liegt. Damit war auch eine Erhöhung des Wasserspiegels um 30cm verbunden. Für diese waren zahlreiche Umbau- und Ertüchtigungsmaßnahmen notwendig. Im tiefen Beckenbereich wäre die rechnerische Tragfähigkeit der Beckenwand überschritten worden. Um den horizontalen Wasserdruck (durch Reduktion der Wassertiefe) zu reduzieren, wurde auf den Beckenboden ein Aufbeton eingebracht. Für den Austausch der Rinne und die Erneuerung der Beckentechnik wurde der obere Teil der Beckenwand (ca. 1,7m) neugebaut.

Abbildung 7: Detail Rand neues Sportschwimmbecken
© gmp · Architekten von Gerkan, Marg und Partner
