Ressourcenschonendes und zukunftsfähiges Weiterbauen - am Beispiel der Alsterschwimmhalle in Hamburg

Sven Plieninger, Sandra Niebling, Sebastian Grotz

schlaich bergemann partner, Stuttgart

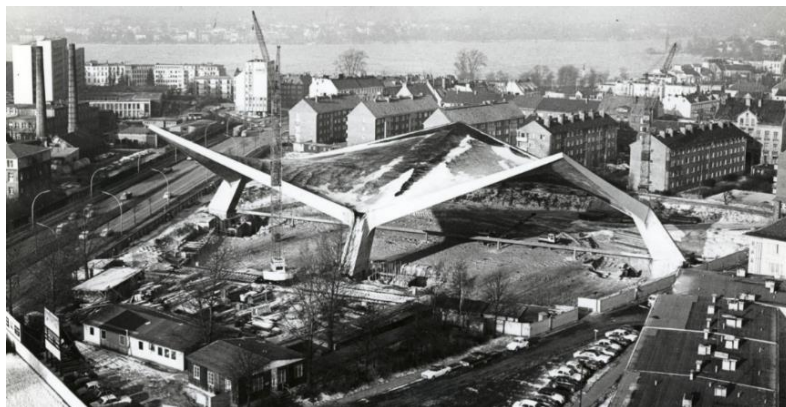
Abbildung 1: Die freistehende Dachschale während der Errichtung
© Bäderland Hamburg

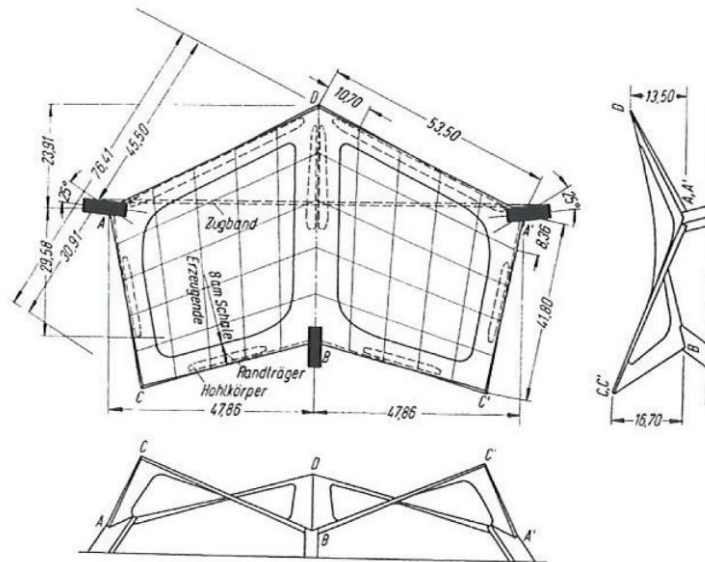
Abbildung 2: Geometrie der Schale
© Nachlass Jörg Schlaich

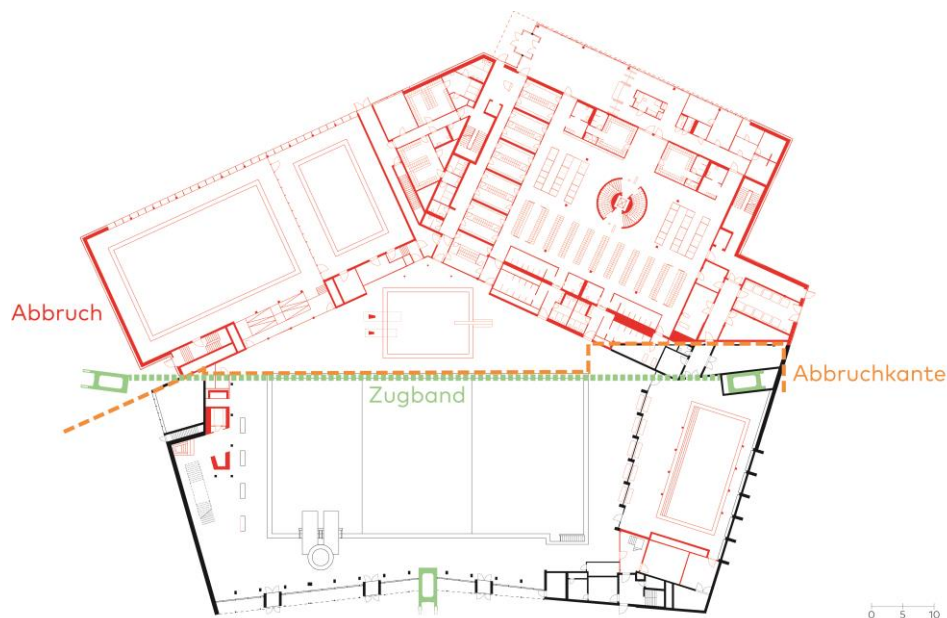
Abbildung 5: Grundriss der Alsterschwimmhalle mit Abbruchkante und der Lage des Zugbandes
© gmp · Architekten von Gerkan, Marg und Partner

Während der Ausführung war die Sicherung des mitten durch das Baufeld verlaufenden Zugbandes eine große Herausforderung. Hierzu wurde ein Konzept entwickelt, welches zum

einen die Lagerung des Zugbandes auf einer Stahlhilfskonstruktion, sowie die Minimierung einer möglichen Beschädigung des Zugbands während des Umbaus beinhaltete. Bereits seit vielen Jahren findet eine kontinuierliche Überwachung der Verformungen der Dachspitzen statt. Während der Bauzeit führte man zusätzlich eine Überwachung der Setzungen der Stützenfüße, der Länge des Zugbandes sowie Erschütterungsmessungen des Zugbandes durch. Bei Überschreitung von vorab festgelegten Grenzwerten wurde ein Alarm ausgelöst und die Baustelle musste geräumt werden. Die Arbeiten durften erst nach Klärung der Ursache und erfolgter Freigabe wieder aufgenommen werden. Je nach Bauphase wurden mehrere Alarme täglich ausgelöst. Darüber hinaus wurde festgelegt, dass keine Materialtransporte über die Linie des Zugbandes stattfinden durften. Alle diese Maßnahmen führten zu einer Sensibilisierung aller am Bau Beteiligten und letztendlich zum erfolgreichen Erhalt der Dachschale.

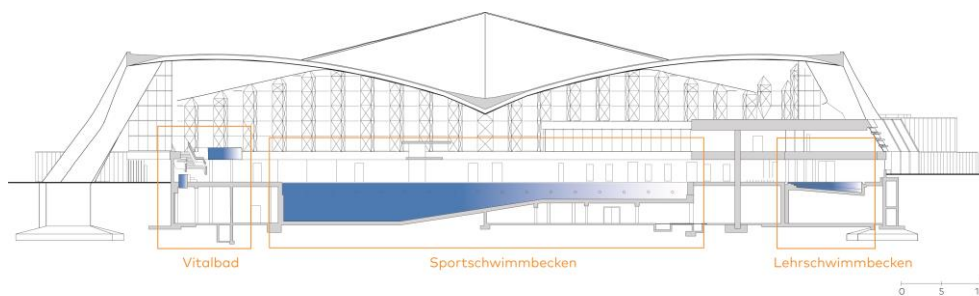
Abbildung 6: Schnittansicht
© gmp · Architekten von Gerkan, Marg und Partner

Um die neuen Becken im Bestand anordnen zu können, waren allerdings zahlreiche Abbruch- und Umbaumaßnahmen erforderlich. Die Bestandsempore konnte die großen Lasten des neuen Entspannungsbeckens nicht aufnehmen. Anstelle von aufwändigen Ertüchtigungen wurden die vertikalen Lasten des Beckens statisch unabhängig durch den Bestand geführt, und gründen neben den Bestandsfundamenten. Hierfür wurden Deckenfelder und Unterzüge rückgebaut. Durch die Änderung des statischen Systems des Bestandes kam es teilweise zu Lastumlagerungen, die durch die Bestandsbewehrung nicht abgedeckt waren. Diese konnten durch lokale Deckenertüchtigungen kompensiert werden.
